Rapport d'inspection

Date du rapport 06/05/2009

Client ACP
Adresse du site Av.
1020 Bruxelles

Recherche origine humidité dans caves

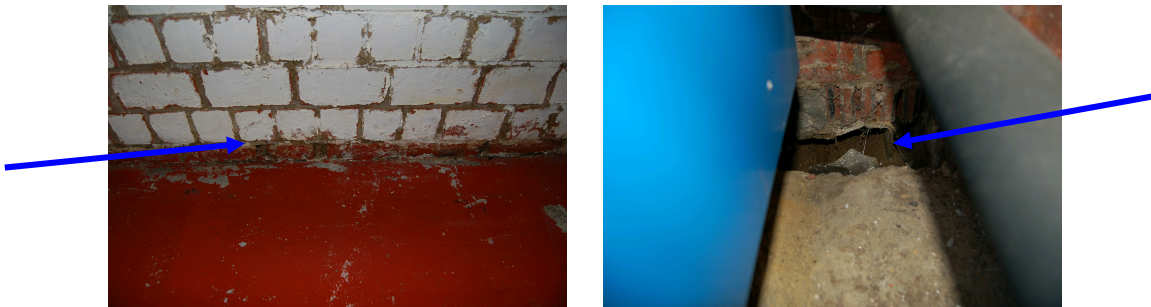
Je constate que l'eau sort des murs, autour de la trémie d'ascenseur, ainsi que dans la ventilation basse de la chaufferie. Les égouts de la résidence ne passent pas à ces endroits et sont de toute manière plus bas que la résurgence d'eau.

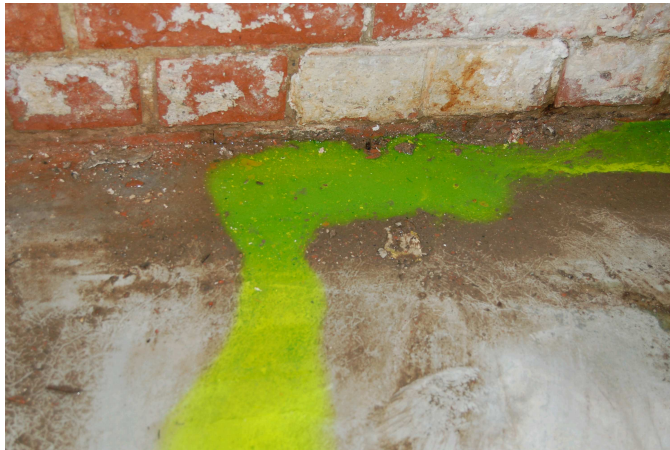
Je fais un test à la fluorescéine dans la douche de la chambre 202 (chambre 2^e étage au n°75).

Moins de 10 minutes après, la fluorescéine ressort dans le sous-sol du 77.

La fuite provient de la décharge des eaux usées des salles de bains de la colonne des chambres de la maison de repos, mitoyenne au n° 77
