Rapport d'inspection

Date du rapport 18/12/2009

Recherche origine humidité dans l'appartement de Monsieur

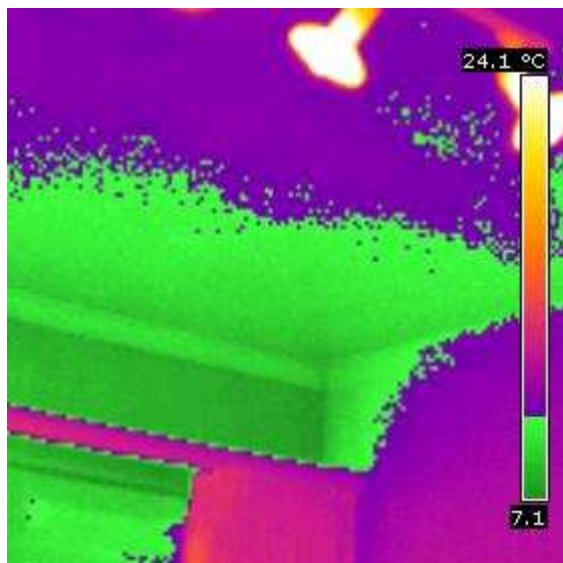
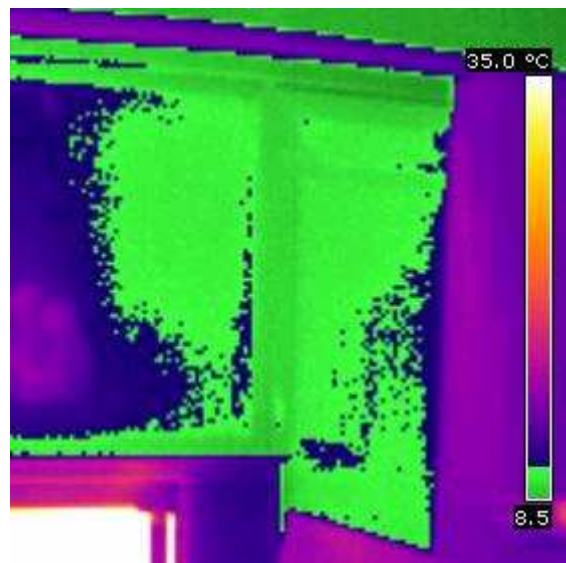
Un relevé avec l'hydromètre GANN UNI 1 ne constate aucune humidité dans les murs et plafond. Dans l'appartement je relève un taux d'humidité de 80% et une température ambiante de 14° !

La thermographie démontre le problème de condensation (en vert).

La condensation fait son apparition lorsqu'il y a une différence entre deux températures. Dans le cas des habitations, ce phénomène se passe pendant l'hiver, lorsque l'air chaud intérieur prend contact avec les parois refroidies à l'extérieur. La température de l'air ambiant s'abaisse alors jusqu'à son point de rosée, quand l'air devient saturé et la vapeur d'eau passe de l'état gazeux à l'état liquide. La condensation se manifeste alors sous la forme de gouttelettes et de moisissures sur les angles plafond-mur et au niveau des liaisons structurelles du bâtiment (les ponts thermiques, où l'isolation thermique est discontinue).

Une mauvaise ventilation ou un système d'isolation inadéquat (l'isolation excessive des bâtiments depuis la crise pétrolière des années 70) contribuent aussi à l'augmentation du taux d'humidité dans l'air et, implicitement, à l'apparition de la condensation.

La présence de mobilier et tentures adossés sur les murs réduit davantage la circulation d'air et le réchauffement des surfaces. Ces murs doivent simplement être mieux isolés.

Pour régler ce problème il faut chauffer et ventiler l'habitation ; et, l'isoler thermiquement quand cela est possible.
