# Rapport d'inspection

**Client** ACP  
**Adresse du site** Av à  
1050 Bruxelles

Localisation fuite chauffage dans l'appartement 4<sup>e</sup> droit

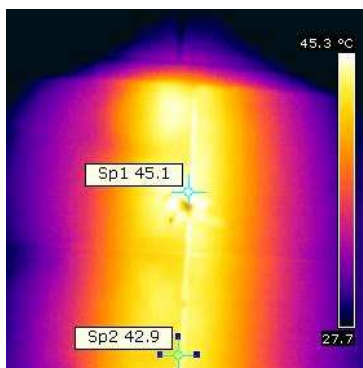
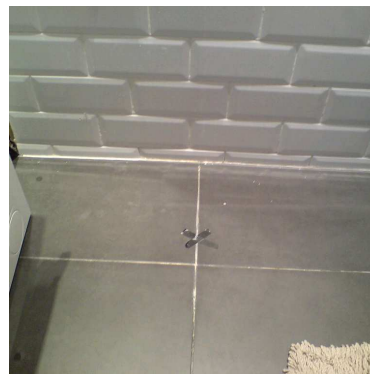
Dans la salle de bains un examen thermographique est réalisé, ainsi qu'un relevé avec l'hydromètre GANN UNI 1 qui constate une forte humidité à l'endroit marqué d'une croix.

La fuite doit se situer dans cette zone.
